平成26年度 通学路危険箇所<改善>要望事項に対する回答

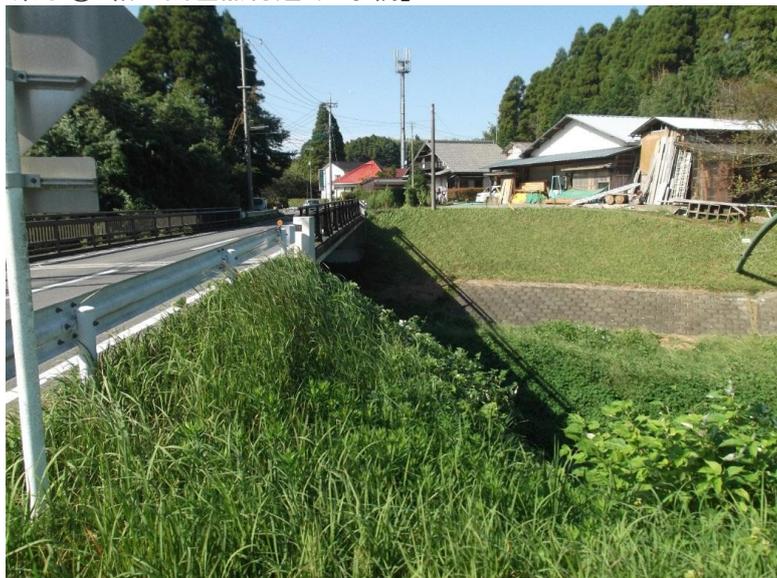
東小①:給田交差点付近「大手橋」

危険箇所の場所・地域		改善要望事項	要望理由	回答等
東小学校	1 給田交差点付近「大手橋」	側道橋の新設	交通量が多い上、道路幅員が狭く登校時に近隣の児童は遠回りを強いられている。	継続 【地域整備室(県が事業主体)】 引き続き県へ要望する。(給田交差点改良事業の進捗状況に合わせて設置を検討する)

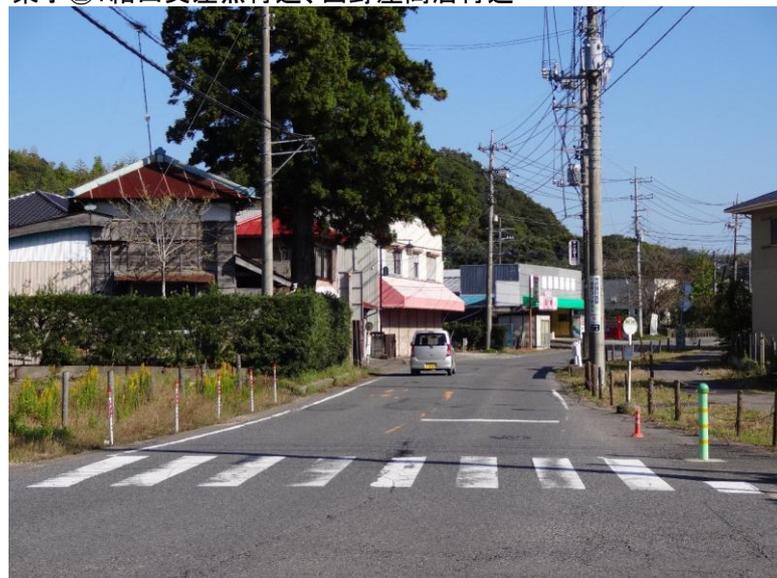
東小②:給田交差点付近、西野屋商店付近

危険箇所の場所・地域		改善要望事項	要望理由	回答等
東小学校	2 給田交差点付近 西野屋商店付近	歩道の設置	交通量が多い上、道路幅員が狭く歩道がないので側溝の上を歩いている。	継続 【地域整備室(県が事業主体)】 来年度、給田交差点改良事業で実施する予定である。

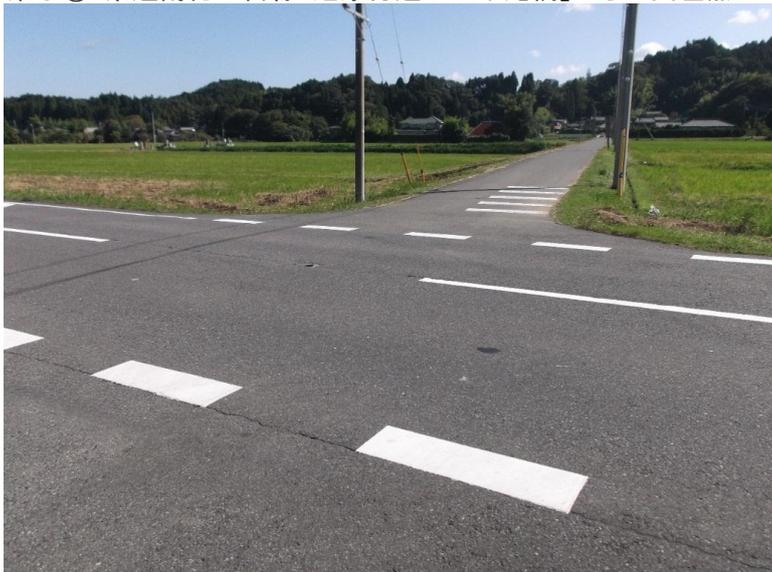
東小③: 県道南総一宮線・芝原付近「一ヶ滝橋」からの交差点

危険箇所の場所・地域		改善要望事項	要望理由	回答等
東小学校	3 県道南総一宮線・芝原付近「一ヶ滝橋」からの交差点	横断歩道の設置	県道南総一宮線は交通量が多い。上芝原方面から給田方面の登校班が北側の歩道を歩くために横断する場所であり、この部分だけ横断歩道がない。	継続 【総務室(茂原警察署管轄)】 茂原警察署と協議した結果、交通事故発生危険箇所の現場診断を実施済み。また、設置に向けて要望書を提出済み。 【地域整備室(県が事業主体)】 溜り場については、長生土木で実施に向けて検討中である。

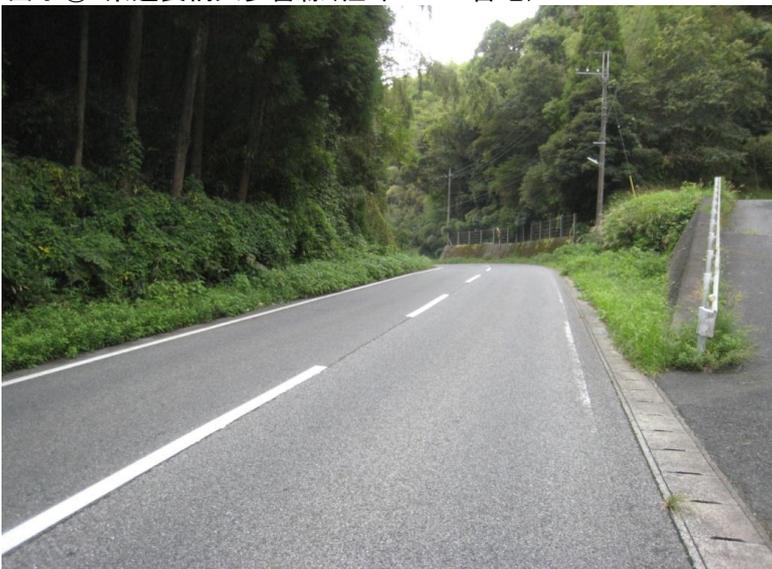
西小①: 県道長柄大多喜線(佐坪2179番地)

危険箇所の場所・地域		改善要望事項	要望理由	回答等
西小学校	1 県道:長柄大多喜線(佐坪2179番地地先)	歩道の設置	佐坪2179番地付近で歩道が切れているため、市野々下の信号まで歩道を延長してほしい。カーブが多くとばす車が多いので危険である。	継続 【地域整備室(県が事業主体)】 現在、歩道設置に向け事業実施中である。

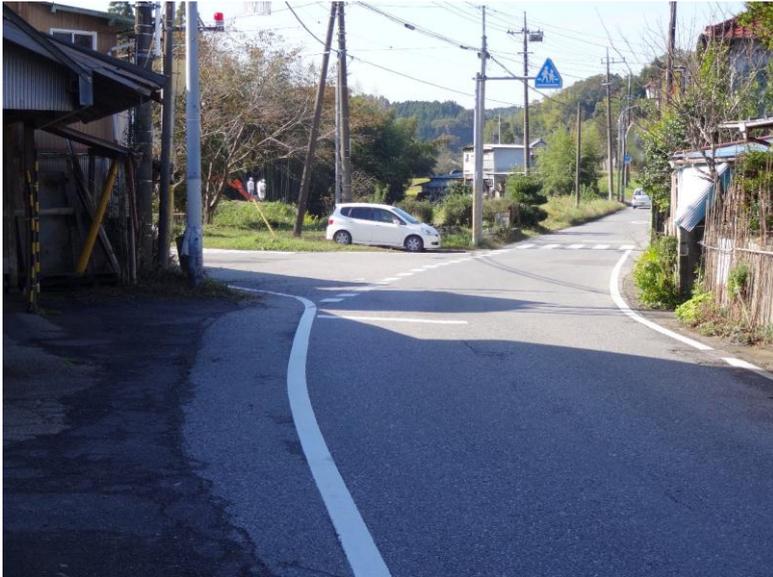
西小②: 茗荷沢交差点から水沼交差点(水沼1385番地地先)

危険箇所の場所・地域		改善要望事項	要望理由	回答等
西小学校	2 茗荷沢交差点から水沼交差点(水沼1385番地地先)	歩道の設置	道路が狭く、飛ばす車が多く危険である。	継続 【地域整備室(県が事業主体)】 現在、水沼地先については、歩道を含めた道路改良事業を実施中である。

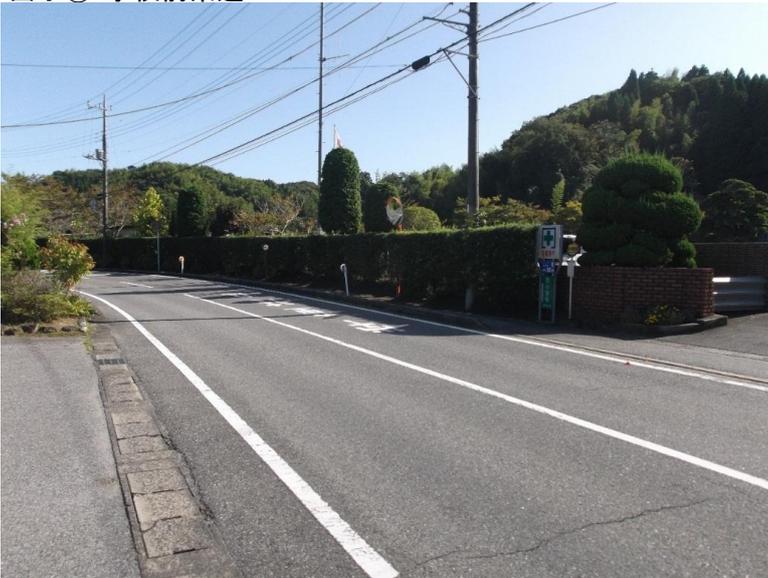
西小③: 学校前県道

危険箇所の場所・地域		改善要望事項	要望理由	回答等
西小学校	3 学校前県道	速度制限道路凹凸	茗荷沢方面から学校の校門に入ろうとすると、S字道路になっているため、対向車が見えにくく衝突の危険がある。昨年度ミラーを設置していただいたが以前見通しが悪い現状である。	継続 【地域整備室(県が事業主体)】 路面標示を検討する。

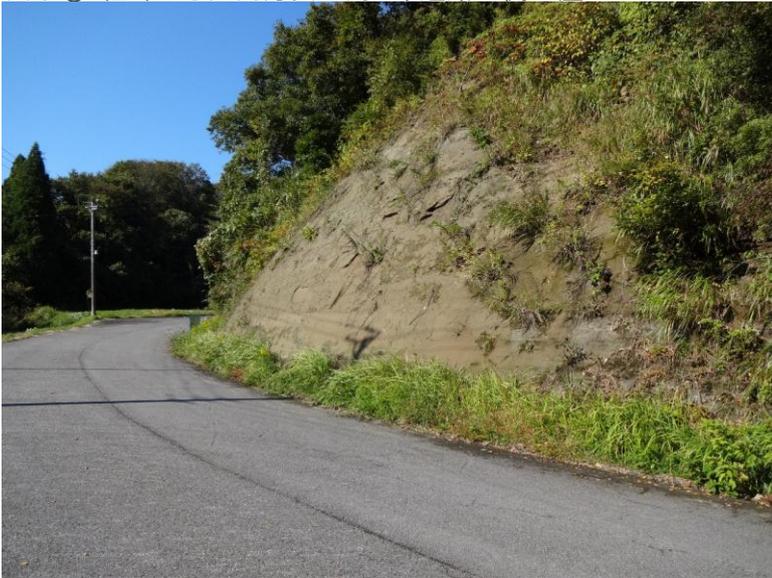
西小④: 佐坪から山内方面に向かう道路右側の崖

危険箇所の場所・地域		改善要望事項	要望理由	回答等
西小学校	4 佐坪から山内方面に向かう道路右側の崖	崖崩れ防止のための設備の取り付け	この道路は通学路であり、崖の上の方がオーバーハングしている。昨年度表面は削っていただいたが、風雨の浸食を防ぐためコンクリートの吹きつけ工事をお願いしたい。	継続 【地域整備室】 崩落の危険箇所については、法面整形作業を実施したので、状況を監視しながら法面工事を検討する。

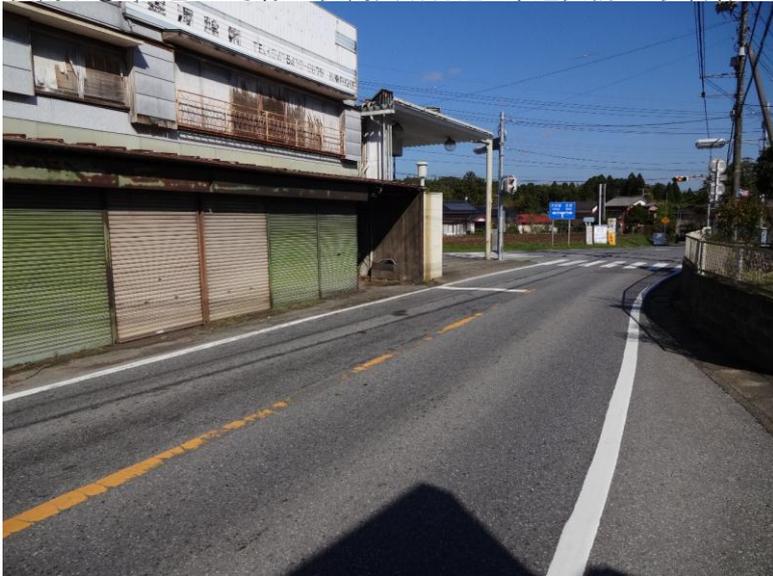
長南小①: 国道409号線JA長南支所付近と県道長柄・大多喜線の交差する変形十字路

危険箇所の場所・地域		改善要望事項	要望理由	回答等
長南小学校	1 国道409号線JA長南支所付近と県道長柄・大多喜線の交差する変形十字路	歩道の設置	国道409号線の通学路は、スピード超過の車両や大型車両などの交通量が多いので、児童が集団登校で歩行したり横断したりするのは大変危険である。	継続 【地域整備室(県が事業主体)】 引き続き県へ要望する。

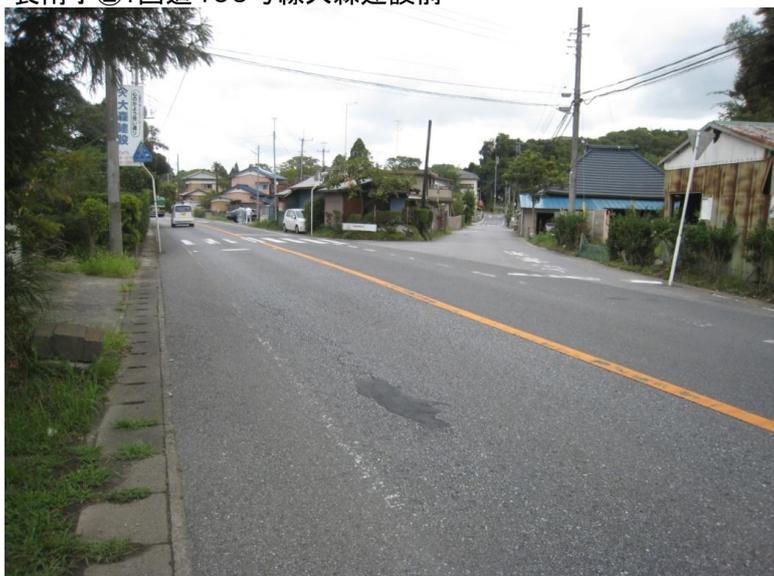
長南小②:国道409号線大森建設前

危険箇所の場所・地域		改善要望事項	要望理由	回答等
長南小学校	2 国道409号線大森建設前	横断歩道の手前に信号機設置	国道409号線の通学路は、交通量が多く見通しが悪いので、横断歩道の手前に信号機の設置をお願いしたい。	【総務室】 長福寿寺前に信号機及び横断歩道を設置へ変更するということであったため、長寿寺前に設置することの要望書を茂原警察署へ提出済みである。

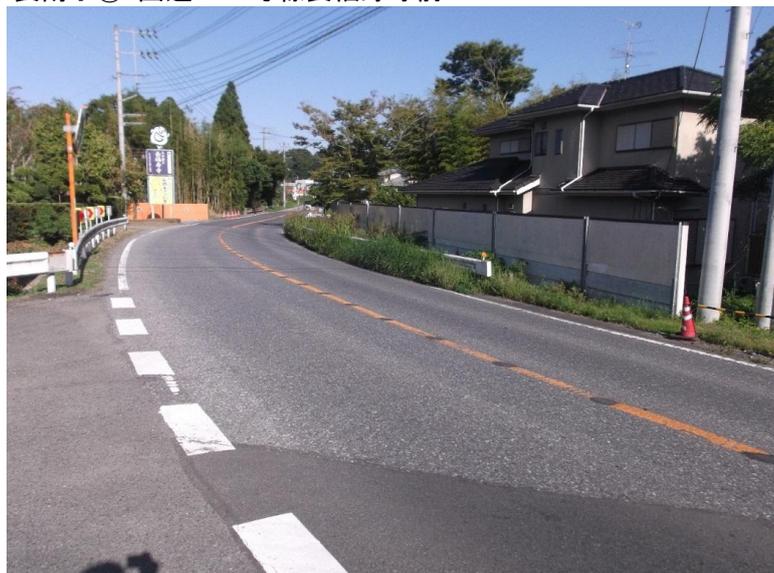
長南小③:国道409号線長福寿寺前

危険箇所の場所・地域		改善要望事項	要望理由	回答等
長南小学校	3 国道409号線長福寿寺前	横断歩道及び信号機設置	国道409号線の通学路は、スピード超過の車両や大型車両などの交通量が多いので、児童が集団登校で歩行したり横断したりするのは大変危険である。	継続 【総務室】 平成25年度に交通量調査を実施済みであり茂原警察署へ要望書を提出済みである。

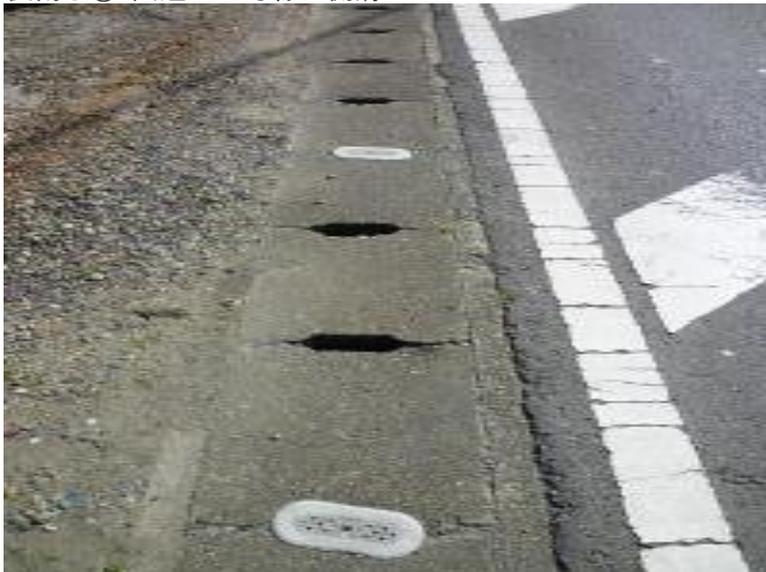
長南小④:国道409号線の側溝

危険箇所の場所・地域		改善要望事項	要望理由	回答等
長南小学校	4 国道409号線の側溝	側溝のふたの隙間	国道409号線の通学路の側溝のふたの隙間は、子供のつま先が入るくらいの隙間があるので、児童が集団登校で歩行する際に大変危険である。	継続 【地域整備室】 側溝の蓋については、長生土木事務所へ要望済みであり、対応してくれるとの回答を得ている。

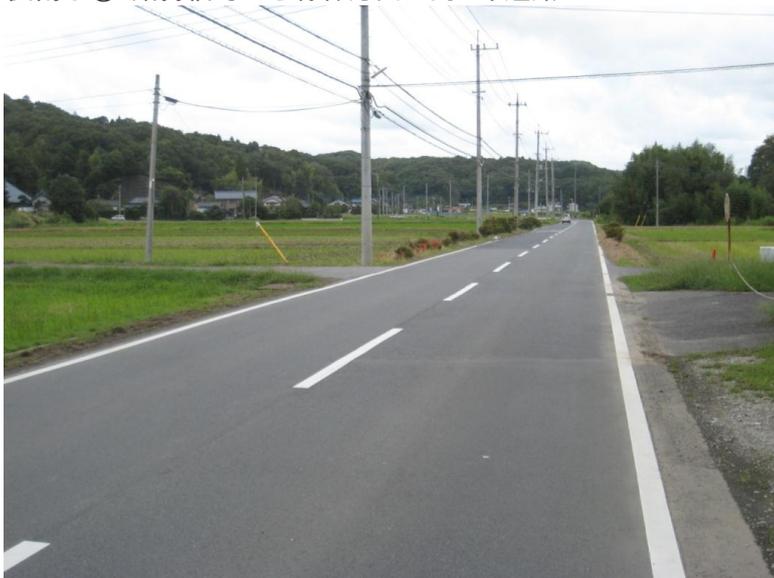
長南小⑤:蔵持信号から竹林方面に向かう道路

危険箇所の場所・地域		改善要望事項	要望理由	回答等
長南小学校	5 蔵持信号から竹林方面に向かう道路	歩道の設置	本道路は千葉方面に向かう抜け道になっており、通学時間帯が通勤時間帯と重なり、交通量が多くスピードも出している車が多い。歩道がなく大変危険である。	継続 【地域整備室】 歩道の設置延長が長く、延長用地買収等に時間を要するため、当面は路側帯の草刈等を実施し歩行者の確保に努める。

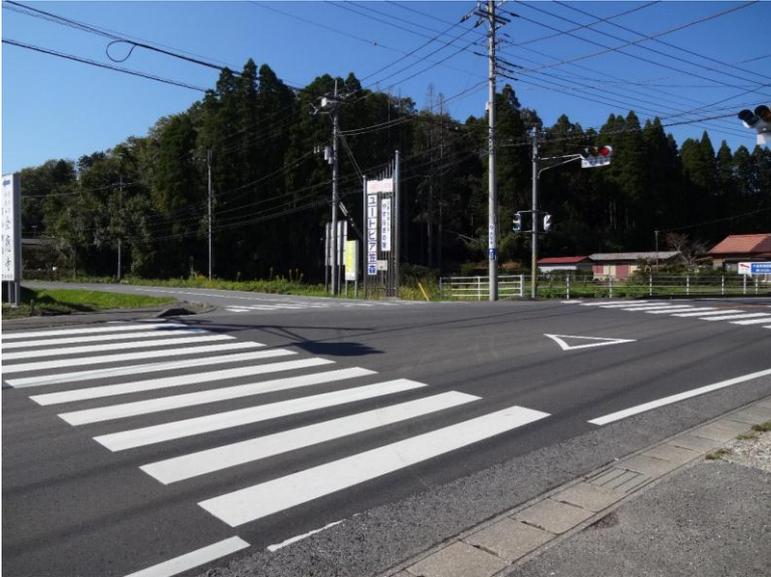
長南小⑥: 蔵持交差点付近の安全確保

危険箇所の場所・地域		改善要望事項	要望理由	回答等
長南小学校	6 蔵持交差点付近の安全確保	歩道の設置	通学時間帯が通勤時間帯と重なり、交通量が多くスピードも出している車が多い。歩道がなく大変危険である。	新規 【地域整備室】 現状道路敷地を利用して、設置を検討する。

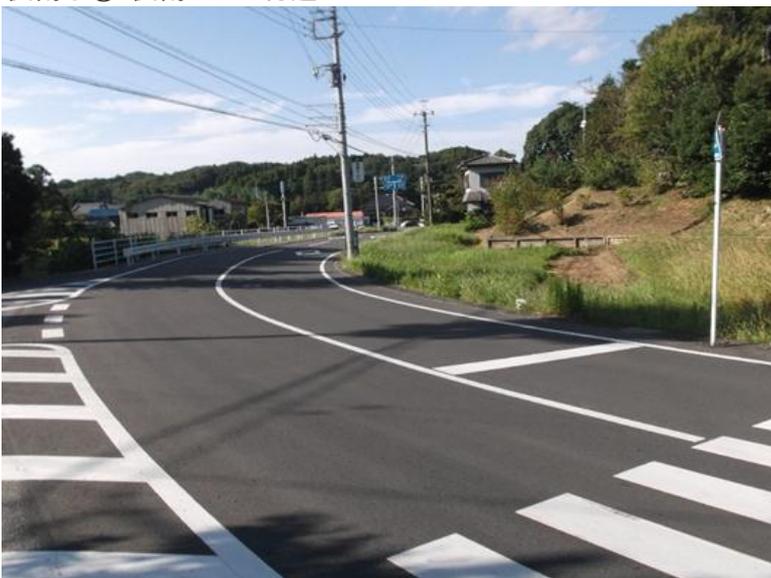
長南小⑦: 長南1379付近のガードレール

危険箇所の場所・地域		改善要望事項	要望理由	回答等
長南小学校	7 長南1379番地地先のガードレール	ガードレールの移設	登校時に坂本方面から右カーブを下ってくる車両が多く、車道とガードレール間の狭い白線内を歩行しているが、大変危険である。新しくガードレールを設置していただいたが、児童の登下校の安全を考えるともう少し長くしてもらうことと反対側にもガードレールの設置をお願いしたい。	継続 【地域整備室】 平成25年度に改良工事を実施して路側帯の幅を確保できたので、対応済みと考えていただきたい。また、反対側については、路側帯の幅が確保されているので、ガードレールの設置は、現状道路幅員からも設置できない。
